PneusNews ha visitato a Neuenrade la fabbrica AEZ Produktion GmbH del gruppo Alcar,

che si trova in Germania, tra Colonia e Dusseldorf , in una regione con una lunga tradizione per l'acciaio e l'alluminio

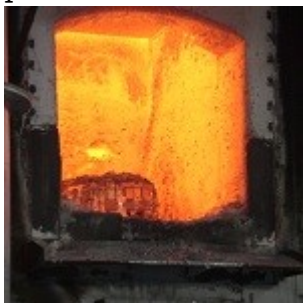
L'alluminio viene fuso in un forno a gas a 700 gradi che rimane acceso tutto l'anno

Si parte dalla materia prima, l'alluminio, che deve essere sempre primario, con silicio 7 o 11. I lingotti di alluminio vengono inseriti in un forno a gas a 700 gradi che è sempre in funzione, tutto l'anno tranne le chiusure estiva e natalizia. A Neuenrade 150 operatori lavorano infatti 24 ore su 24 suddivisi in tre turni. Dal forno esce dunque la colata incandescente di materia prima che viene subito arricchita con l'aggiunta di barre di titanio o con del silicio per ottimizzare la fusione e aumentare la qualità del prodotto finale.

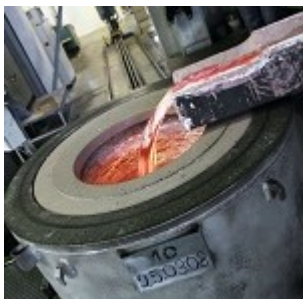
L'alluminio fuso viene arricchito con l'aggiunta di barre di titanio per ottimizzare la fusione e aumentare la qualità del prodotto finale

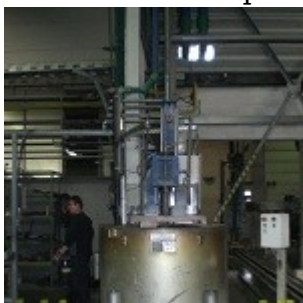
Per una maggiore qualità del prodotto finale, AEZ ha scelto di immettere la colata nello stampo a bassa pressione, anziché a gravità

Fin da queste prime fasi della colata AEZ procede quindi ad una sorta di centrifuga del materiale per degassificarlo, per eliminare da subito tutte quelle bolle che sono il nemico numero uno dei cerchi in lega. I crogiuoli stessi vengono trasportati su carrelli automatici, proprio per evitare scosse e mantenere stabile l'alluminio fuso che viene portato negli stampi tramite impianti a bassa pressione. Con il metodo a bassa pressione l'alluminio liquido viene iniettato nello stampo con una pressione di circa 1.2/1.5 Bar ed è possibile realizzare prodotti più sicuri, performanti e di migliore qualità, rispetto al classico metodo a gravità che cola il materiale fuso dall'alto, per caduta libera, sullo stampo. Per poter immettere la colata nello stampo a bassa pressione è però assolutamente indispensabile l'utilizzo di alluminio primario e non secondario. Insomma già fin dai primi passi l'evidenza

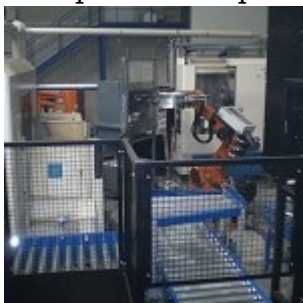
AEZ ha recentemente messo in funzione un impianto automatizzato che lavora, anziché ad aria compressa, ad acqua, riducendo scarti e costi di gestione

Il percorso della ruota prosegue poi verso le fasi di sgrezzatura, rifinitura e foratura, tutti processi ad elevatissima automatizzazione, grazie agli importanti e recenti investimenti fatti dall'azienda su macchine a controllo numerico e robot modernissimi. Le operazioni si svolgono su due impianti, di cui uno, di recente acquisto (a dimostrazione della continua volontà dell'azienda di investire in qualità), consente di non avere scarti in quanto non lavora, come tradizionalmente, ad aria compressa, ma ad acqua riducendo i costi di gestione.

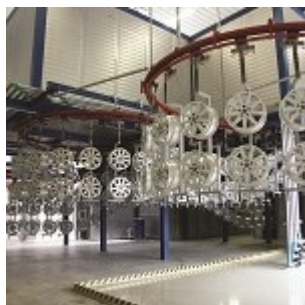
Il percorso di verniciatura della ruota dura circa 3 ore

Si passa poi alla fase di verniciatura, realizzata in un enorme impianto Eisenmann di ultima generazione che, attraverso diverse fasi di pulizia, coating e cottura, dopo tre ore sforna il prodotto finito. Il processo di lavorazione dura 3 ore, ma a volte dalla fase iniziale di produzione di un cerchio al suo completamento possono passare anche dei giorni. Questa è infatti la differenza principale tra la produzione di cerchi per il primo equipaggiamento e quelli per l'aftermarket, che richiedono spesso dei cambi linea per lotti, visto il numero esteso di diversi design e diverse rifiniture (nella fabbrica vengono gestiti 1.500 codici). La produzione di ruote per il mercato del ricambio è infatti decisamente più lenta e richiede maggiore manualità per l'alto numero di variabili e cambiamenti da gestire.

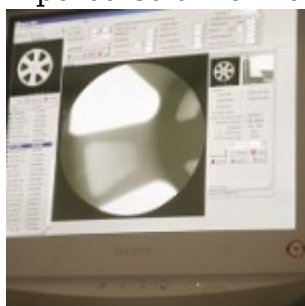
A Neuenrade vengono eseguiti controlli ai raggi x sul 100% della produzione per verificare i punti più critici delle ruote, che sono 15 per i design più semplici e oltre 30 per i sofisticati multirazza

Il problema con la 'P' maiuscola della produzione delle ruote in lega è la possibile presenza di piccole bolle d'aria, che sono l'elemento in assoluto più critico non tanto per l'estetica, quanto per la sicurezza, dal momento che possono rendere più fragile il prodotto finito. A questo proposito, Corrado Bergagna, amministratore delegato di Alcar Italia Srl, la filiale italiana del gruppo austriaco proprietario, tra gli altri, del brand AEZ, ci spiega che "nella fase finale le ruote vengono controllate al 100% ai raggi X e che per un cerchio multirazze ci sono ben 30 posizioni a rischio di rottura a causa delle famigerate bolle d'aria".

cioè per scontato, perché altrimenti significa che non si lavora in parametri di qualità, segno distintivo e necessario per i cerchi AEZ. I controlli vengono eseguiti sul 100% della produzione e prevedono verifiche sulle tolleranze dimensionali, test di flessione rotante, prove di rotolamento, di impatto, di resistenza alla corrosione, analisi chimiche, test al microscopio per i materiali, ma soprattutto il test finale per il controllo delle perdite d'aria, garanzia fondamentale per la sicurezza dell'automobilista. Il test si svolge inserendo la ruota finita in una scatola con pareti plastiche che separano le due parti del cerchio e dentro la quale viene immesso del gas elio, in grado di espandersi molto più facilmente e di evidenziare eventuali perdite d'aria dovute a bolle che potrebbero creare canali e circoli d'aria viziosi. "E' un test fondamentale per la sicurezza su strada," , afferma Bergagna, " che secondo noi dovrebbe essere obbligatorio per tutti".
